TEHNISKĀS APSEKOŠANAS ATZINUMS

DAUDZDZĪVOKĻU MĀJAS BALKONI

LOKA MAĢISTRĀLE 23, JELGAVĀ

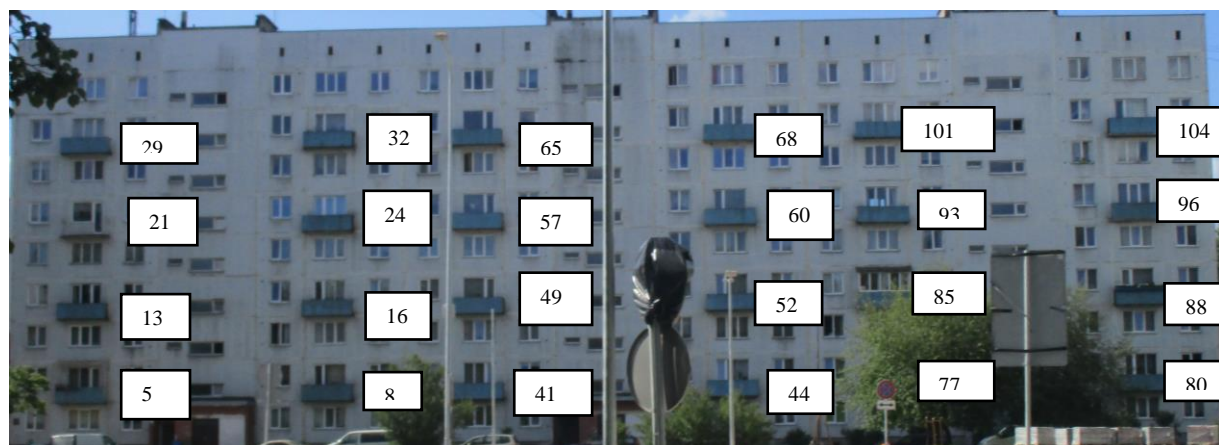
7.attēls

- praktiski visiem balkoniem, izņemot 2014.gadā remontēto, ir betona erozijas izdrupumi gar plātnes ārējām malām, atsegts un korodējis plātnes apakšējais stiegrojums un balkonu margu piestiprināšanas detaļas.;
- 30., 42., 43., 45., 48., 49., 52., 59., 68., 80., 86., un 89. dzīvokļa balkona plātnē ir dažāda veida plaisas, kurās iesūcies ūdens veicina bojājumu apjoma pieaugumu; arī citu dzīvokļu balkonu plātnēs ir sīkas plaisas un mikroplaisas, kas konstrukcijas stiprību būtiski neietekmē;

- lielākos apmēros apakšējā stiegrojuma betona aizsargkārtas atslāņošanās redzama 15., 31., 43., 49., 65., 67., 80., 89 un 102. dzīvokļa balkona plātnēm;
- lielākajai daļai balkona plātņu to ārējās malas bojātā dzelzsbetona lāseņa dēļ regulāri piesātinās ar mitrumu, bet citām mitrums vērojams lielākos laukumos.

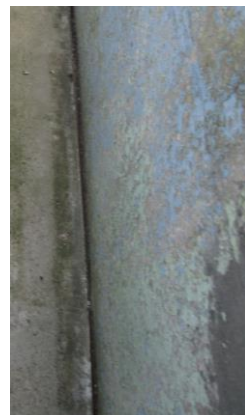
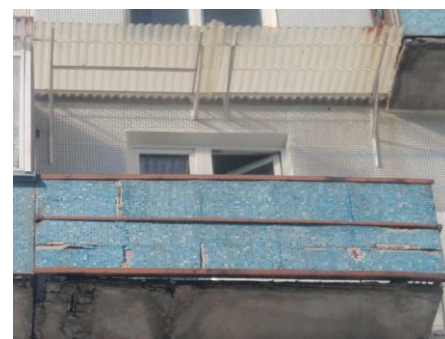
13.attēls.

12.attēls
- 20.dzīvokļa ekrānam papildus ir uzlikta tērauda bandāža (13.attēls), kas atzīmēta jau 2013.gada tehniskās apsekošanas atzinumā (SIA "Komunālprojekts Jelgava" pasūtījums Nr.13-033);

- visos dzīvokļos, kur balkonu norobežojošas plātni (ekrānam IIP3 un IIP4) ir atslāņojusies stiegruma betona aizsargkārtu, plātnes virsma, stiegras iepriekš notīrot no rūsas, jāapmet ar „Penetron” remonta javu Skrepa 500 vai citu atbilstošu betona remontjavas maisījumu. No fasādes puses jāatjauno arī stikla plāksnīšu apdare.
- visos dzīvokļos margu ekrāniem (dzelzsbetona plātnēm IIP3 un IIP4) tērauda leņķu rāmjiem ir jāatjauno antikorozijas aizsardzība, atklātās tērauda detaļas pārklājot ar minerāla, epoksīda vai cinka bāzes antikorozijas līdzekli, bet balkonos , kur rāmji ir korozijas stipri bojāti, tos nomainīt.

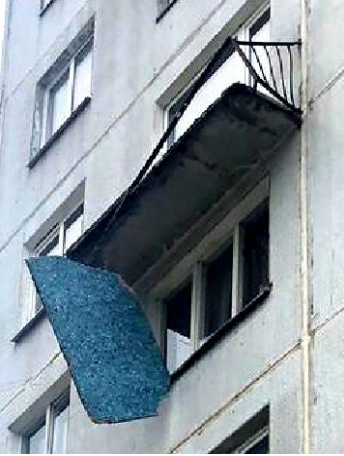
14.attēls

- 2020.gada 21.maija pēcpusdienā sestā stāva balkonam (21.dzīvoklis) ekrāna plātnes dzelzsbetona daļa daļēji atdalījās no plātni aptverošā leņķu (L40x30) rāmja . Lai novērstu risku, ka ap 300 kg smagās plātne nokristu blakus ieejai mājā, iedzīvotāju izsauktā VUGD glābēju brigāde, sazāģējusi plātņi noturošo leņķi un stiegras, plātņi nolaida zemē.

Apsaimniekotāja remontbrigāde atlūzas nākošajā dienā aizveduši uz izgāztuvi, diemžēl, neko nedokumentējot un pat bez fotofiksācijas . **Izpētot pieejamo vizuālo materiālu** (aculiecinieces Ineses U. kundzes foto un video - 14., 15.attēls), **secināms, ka 300 kg smagā balkona ekrāna dzelzsbetona plātne PR-3 (ПП3) plātnes PR-3 (ПП3) apakšējā leņķa un balkona plātnē iebetonēto "ieliekamo" detaļu korozijas dēļ, zaudēja atbalstu uz balkona plātnes un palika karājoties augšējā (korozijas mazāk bojātā) leņķī. No telpām apskatot balkonus, redzams, ka lielā daļā balkonu starp leņķi un dzelzsbetona plātņi ir sprauga, kurā brīvi ieplūst ūdens, sekmēdams leņķa un metināto savienojumu ar plātnes stiegrām koroziju. Šie mezgli nav pieejami vizuālai apskatei**

- **Visu balkonu dzelzsbetona ekrānus (plātnes PR3 (ИП3)) demontēt, to vietā uzstādot vieglas konstrukcijas norobežojumus, iepriekš sagatavojot saskaņojot arhitektonisko risinājumu.**
- **Dzīvokļu Nr. 21, 43, 48, 49, 77, 80, 81, 86, 89, 102 (10gab.) īpašniekus (īrniekus) rakstiski brīdināt par to, ka dzīvokļu balkoni ir bīstamā pirmsavārijas stāvoklī un to izmantošana ir nekavējoši pilnīgi jāpārtrauc, bet**
- **dzīvokļu Nr.6 , 8, 15, 16, 29, 31, 32, 42, 52, 53, 57, 59, 60, 65, 67, 68, 78, 85, 88 īpašniekus (īrniekus), ka balkonu tehniskais stāvoklis ir kritiski neapmierinošs un to ekspluatācija ir jāierobežo, ieskaitot puķu kastu noņemšanu no balkoniem.**
- **Arī dzīvokļu Nr. 5, 7, 14, 20, 22, 24, 30, 40, 41, 44, 45, 51, 66, 69, 73, 87, 93, 94, 101 balkonu tehniskais stāvoklis ir neapmierinošs un tiem nepieciešams remonts.**
